Processos Históricos, Análise Contemporânea: Documentação de Desenhos na Parede do Consistório da Capela do Carmo em Ouro Preto-MG, no Brasil

Historical Processes, Contemporary Analysis: Documentation Drawings on the Wall of the Consistory of the Carmelite Chapel in Ouro Preto, Minas Gerais, Brazil

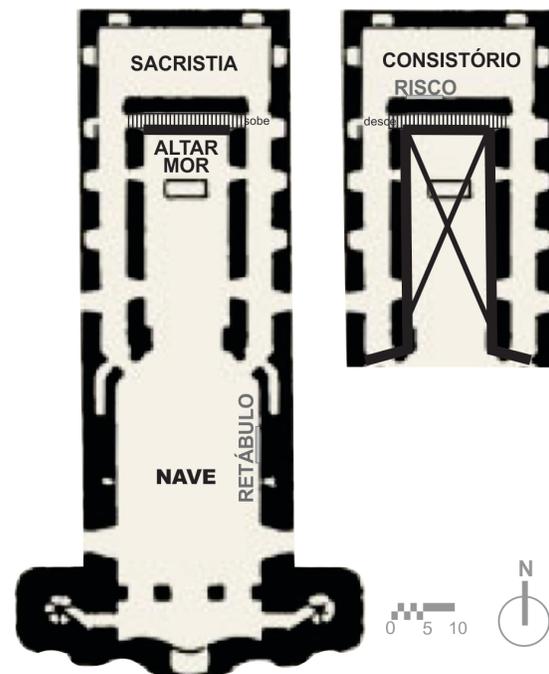
Figura 1: Planta esquemática da Igreja da Irmandade do Carmo de Ouro Preto (Bury, 2006, p.133) com intervenção indicando a localização do Risco no Consistório e do Retábulo Colateral para o qual João Gomes deve ter feito o Risco na parede durante uma Mesa da Irmandade.

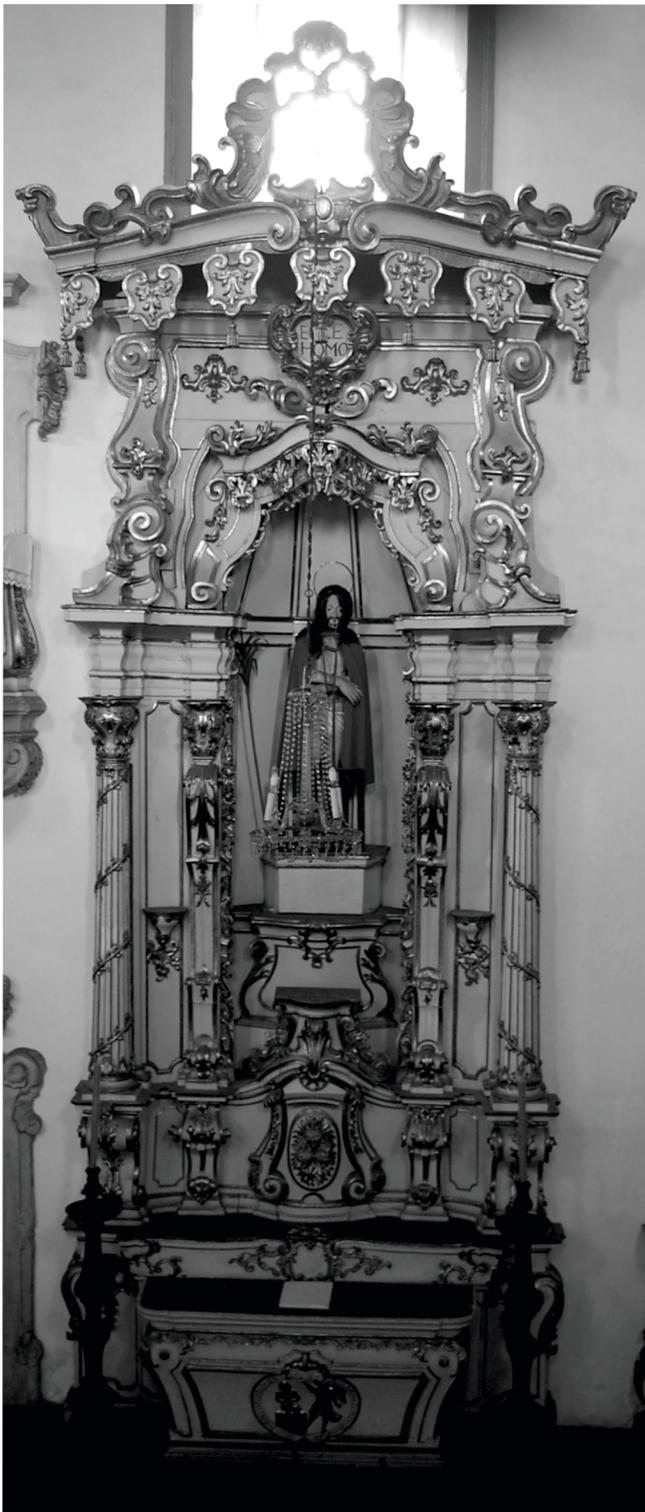
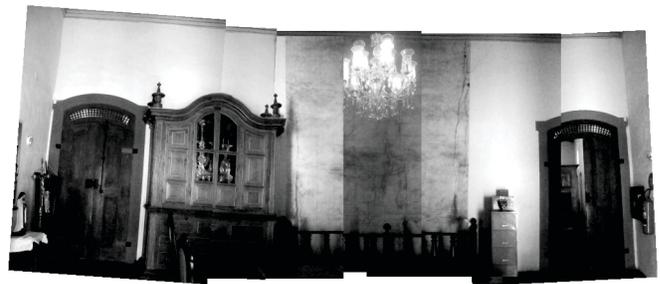
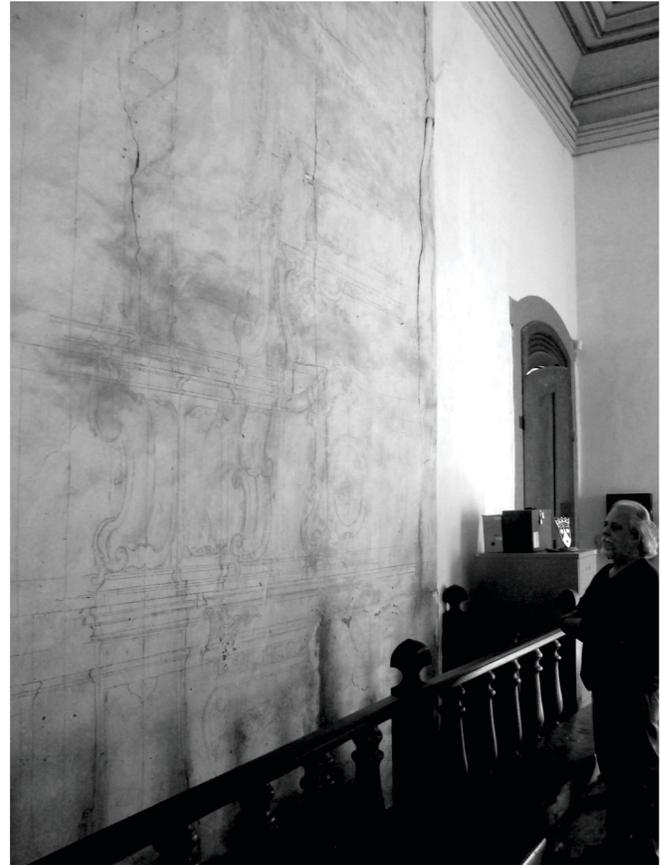
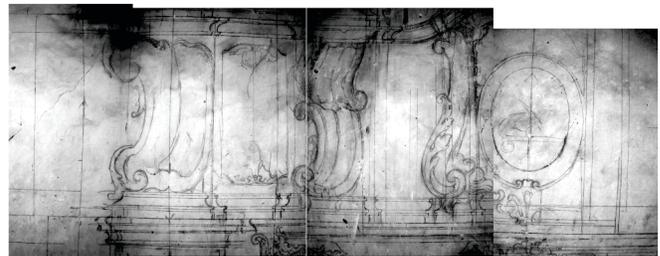
Figura 2: O desenho na parede do consistório, imagens à direita (Vista geral, Desenho e detalhe do Desenho – fotos do autor), de acordo com os documentos da irmandade é vinculado à fábrica do altar colateral central (Lopes, 1942) que está no lado do Evangelho, à direita da Nave para quem entra na igreja, imagem maior à esquerda (detalhe de foto de Lia Sipaúba), dedicado a “Jesus no Pretório e Nossa Senhora da Piedade” (NEVES, 2012). Entalhado por Francisco Antônio Lisboa e douramento de Manuel da Costa Ataíde (Lopes, 1942).

Sob a pintura clara observam-se algumas áreas avermelhadas como riscos de sanguínea borrados pela pintura, talvez posterior. Alguns trechos da parede são demasiadamente escurecidos numa coloração bege, criando um sombreado indefinido, parecendo acúmulo de poeira.

Os riscos apresentam variações de instrumentos: grafite seco cinza, carvão preto aparentemente oleoso, carvão preto seco e um ocre avermelhado grosso parecido com sanguínea.

Observam-se várias camadas de fundo sendo a última de um branco encardido acinzentado onde são visíveis marcas de pincel largo, como uma “brocha”.

Existe um “quadriculado” em toda superfície, de um palmo aproximadamente, verticalmente, aonde o desenho aparentemente se estrutura.

Os riscos apresentam volutas, curvas e contracurvas além de elementos típicos da ornamentação de edifícios religiosos e interiores do período colonial.

Mescla em uma só sequência vista frontal e lateral daquilo que parece ser um altar alinhado com um retábulo. De uma vista lateral para a frontal as linhas seguem contínuas de maneira a preservar as proporções.

Na parte inferior nota-se o risco de um altar e há semelhança com os retábulos colaterais centrais da mesma capela, o que deve ser analisado em etapa posterior por semelhança.

Há trechos completos e detalhados e outros incompletos. Em muitos momentos tem-se a impressão da adoção de instrumentos auxiliares, dada à rigidez e precisão do risco. Em outros pontos a repetição de traços cria linhas “grossas” e “cabeludas”, resultando em desenhos mais esquemáticos e “soltos”.

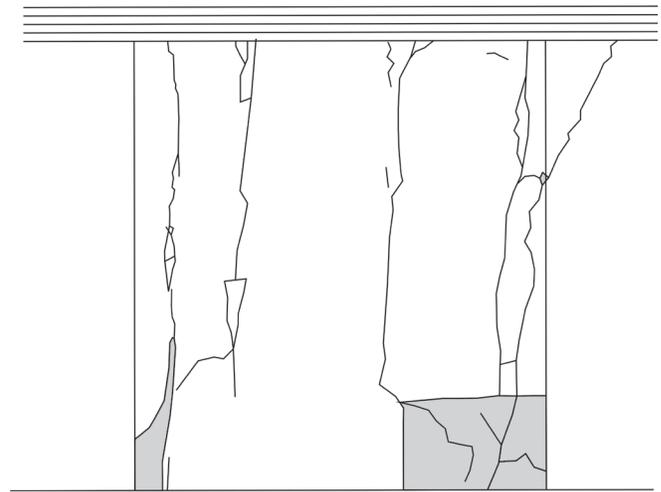
Figura 3: Desenho esquemático sem escala que indica os pontos mais críticos com rachaduras e intervenções de manutenção com cimento que encobrem parte dos desenhos na parede.

A parede sofreu intervenções de manutenção em algumas rachaduras que encobriram parte do risco. A argamassa parece estufada em vários pontos, deixando visualmente a sensação de descolamento eminente.

A área em que se encontra o risco, por não receber manutenção adequada, apresenta muitas rachaduras que parecem ser da camada de revestimento, ou seja, na superfície de argamassa. Abaixo, o desenho mostra a sequência de rachaduras visíveis.

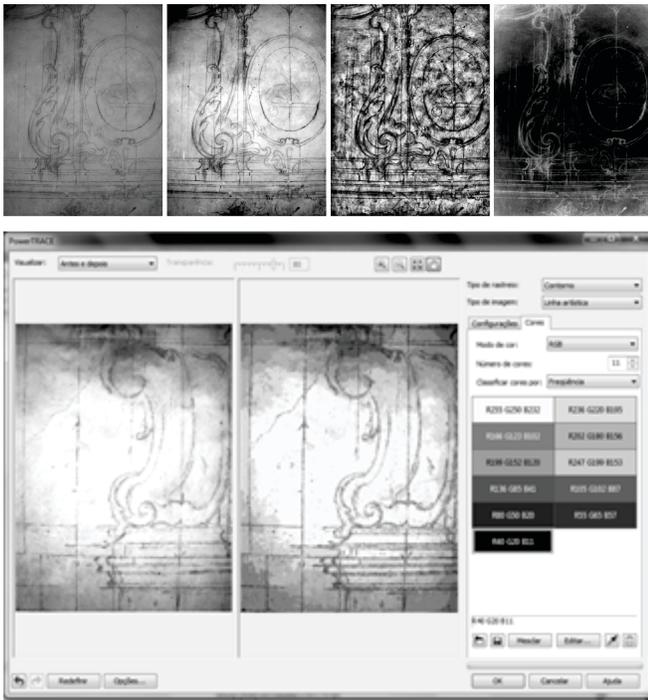
Figura 4: Parte do processo de manipulação dos registros fotográficos, com objetivo de digitalização do risco existente na Parede do Consistório da Capela do Carmo de Ouro Preto. Acima quatro exemplos de Equalização de camadas e Canais de cores, além de distorções tridimensionais, e na imagem maior o processo de Vetorização automatizada por algoritmos.

A vetorização manual apoiada no uso de softwares de desenho como os comerciais CorelDraw e Adobe Illustrator ou o gratuito InksCape, exige um período de análise e reflexão. Cujas identificação do traçado é pautado na interpretação das imagens e anotações. Elementos que aparentemente seriam parte do desenho podem ser identificados como rachaduras em uma análise mais cuidadosa.

A utilização de recursos de manipulação das imagens ajuda ressaltar informações, como o simples ajuste de contrastes ou a divisão das cores por canais. Permitindo a verificação de elementos que passariam despercebidos.

Nos testes realizados de vetorização automatizada, a falta de interpretação do significado do desenho pelo software, gera muitas distorções da informação, agregando elementos distintos a partir de suas tonalidades ou canais.

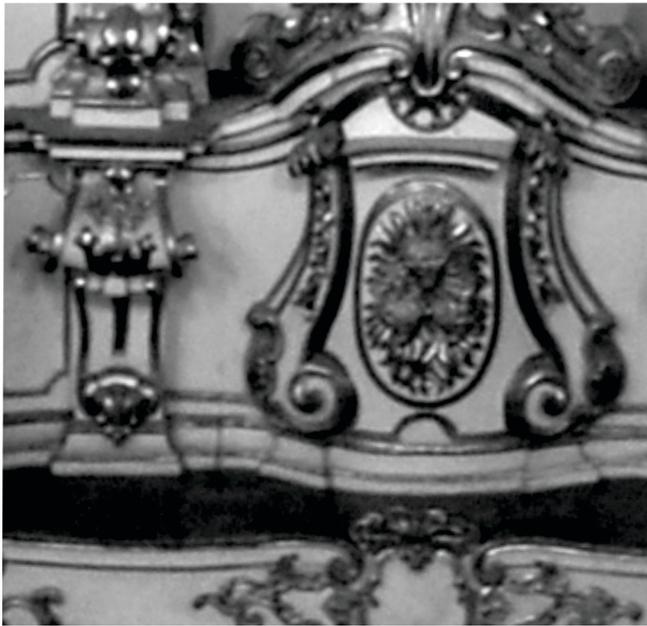
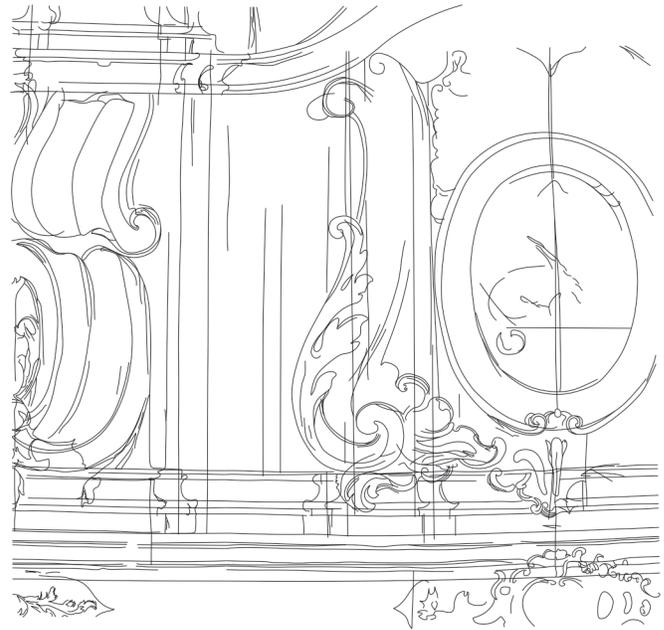
Figura 5: Comparação entre o Risco vetorizado manualmente e o retábulo (detalhe de foto de Lia Sipaúba).

Em uma análise preliminar do desenho, comparado com o retábulo, podemos verificar uma semelhança estrutural, por conta das curvas e contracurvas que compõem a sua forma principal, porém, quando nos atemos aos detalhes, como as folhagens e rocalhas observamos uma grande variação entre ambos.

A comparação desse Risco com o retábulo que é mencionado nos Autos da Irmandade do Carmo, demonstra que há diferença na composição dos detalhes apesar da estrutura formal se manter apreensível. Isso pode ser interpretado como a sobreposição de *engenhos* e modos de *fábrica*, influenciados tanto pelos membros da irmandade quanto pelos Mestres envolvidos.
